5. Knelpunten en kansen

5.2. Knelpunten

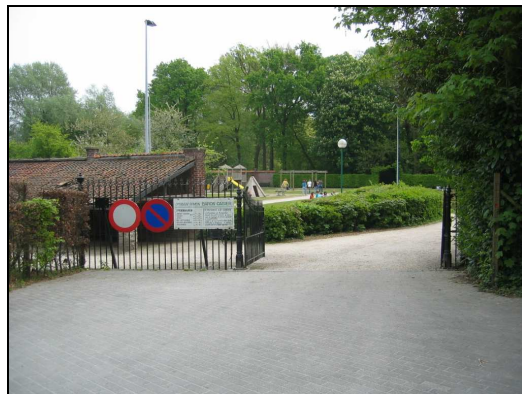
- gebrek aan herkenbaarheid van de parkingangen ter hoogte van de Markt, Stationsstraat en M. Windelstraat. Vooral ter hoogte van deze laatste ingang sluit de parkstructuur niet aan bij de Engelse landschapsstijl. Het betreft hier meer bepaald de hondenweide, de nieuwe boomgaard en de rozentuin met speeltuin. Een bijkomend knelpunt vormt het arbeidsintensief onderhoud van de rozentuin. Ook de inkom tot het park staat los van de rest van het park. Een grondige herinrichting van de parkinkom en nabije omgeving dringt zich hierbij op.

Afbeelding 23. Gebrek aan herkenbaarheid t.h.v. de inkom aan de M. Windelsstraat.
